Asbestinventarisatetest

Zeedijk 170/0201, 8430 Middelkerke

Attestnummer : 20231027-000160.000

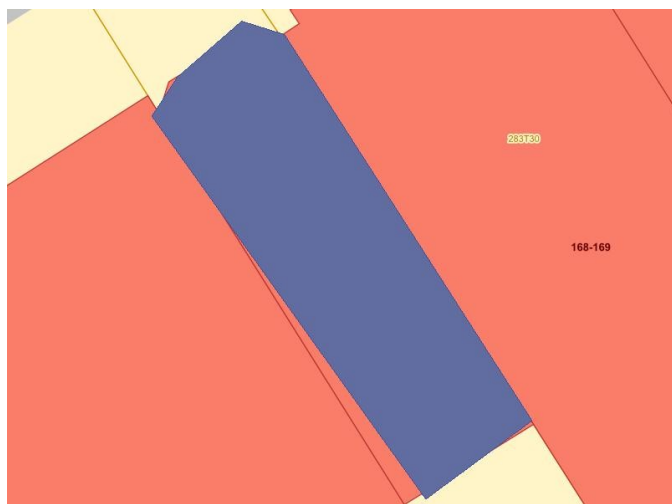
Zone 1: Appartement bus 2

- 0 Asbestmaterialen
- 0 Beperkingen
- 0 Uitsluitingen
- 0 Roerende goederen
- 0 Puin, steenslag, (water)bodem
- 0 Adviezen
- 1 Geen asbest**

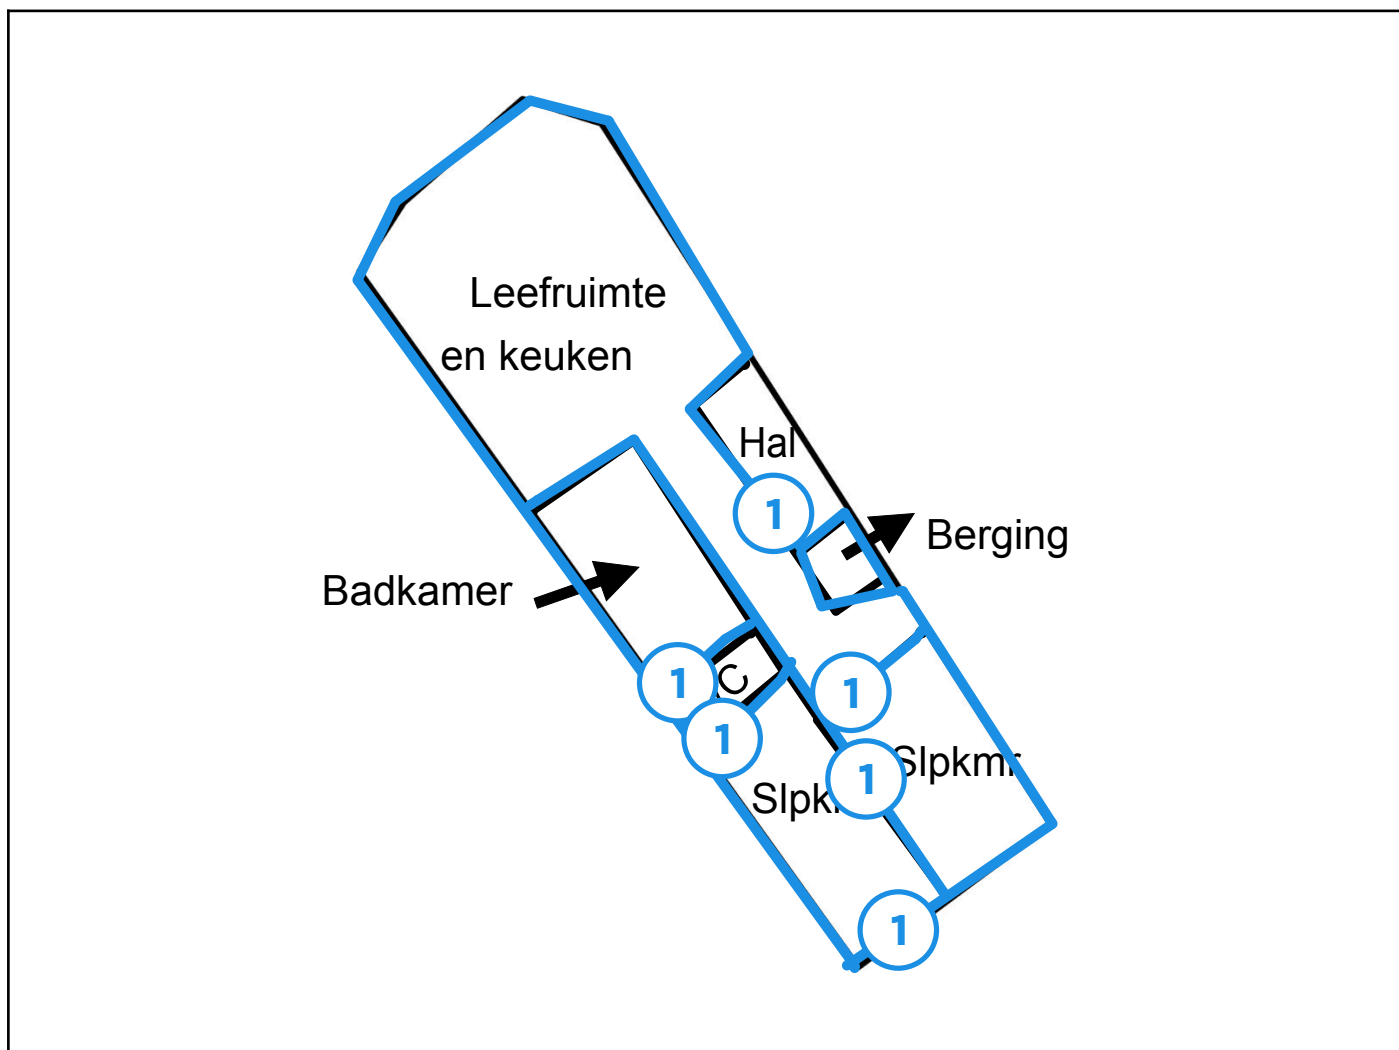
Plan 1.1: Appartement bus 2 plan

Beschrijving	Type	Actie
1. Pleisterwerk - MUUR	Geen asbest	-

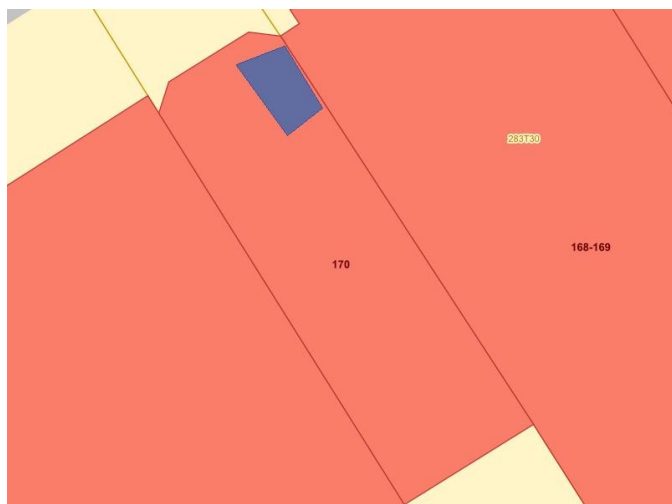
Zone 2: Berging 2

- 0 Asbestmaterialen
- 0 Beperkingen
- 0 Uitsluitingen
- 0 Roerende goederen
- 0 Puin, steenslag, (water)bodem
- 0 Adviezen
- 0 Geen asbest

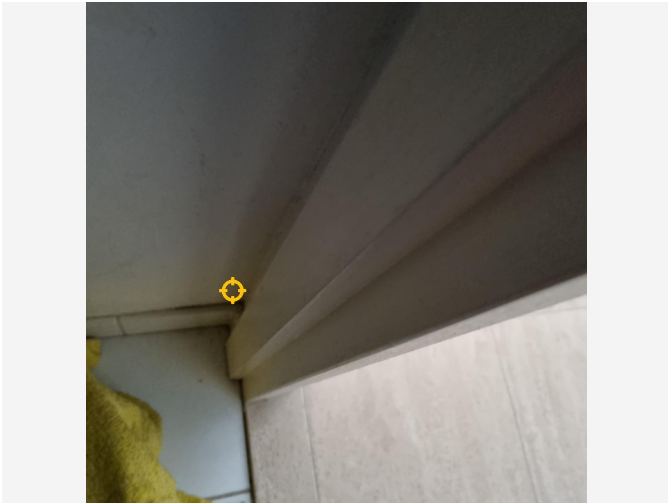
Overzichtsfoto

Geen asbest

Beschrijving	Pleisterwerk - MUUR
Omgeving	Binnen
Primaire drager	Binnenwand
Bindmiddel van materiaal	Gips - kalk

Gebondenheid op basis van bindmiddel	Niet-hechtgebonden
Hoeveelheid (oppervlakte - dikte - aantal)	• 110,00 m ² - 0,50 cm - 1 stuk
Totaal volume	0,55 m ³
Identificatiemethode	Vaststelling met monstername
Destructieve handeling voor identificatie	Nee
Opmerking	plafond is ander materiaal

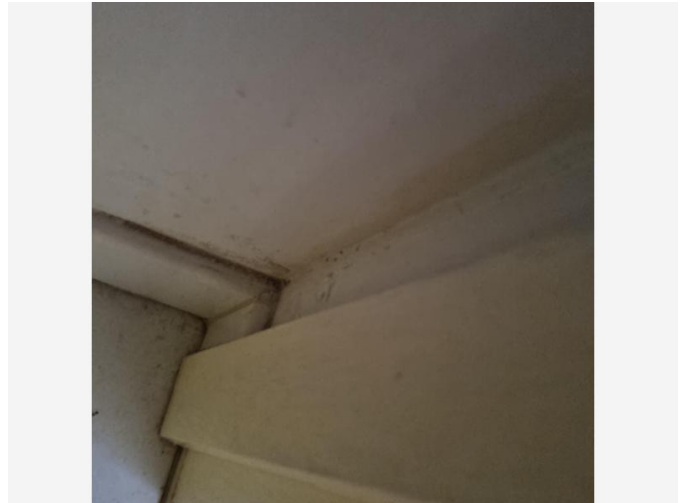
Detailfoto

#	Type	Referentie	Resultaat
1.1	Mengmonster	MM01	Geen asbest
